RELAZIONE DESCRITTIVA DEL CANTIERE

INTERVENTI DI RIPRISTINO DEGLI IMMOBILI E DEI BENI STRUMENTALI, A SEGUITO DEGLI EVENTI SISMICI DEL 20 E 29 MAGGIO 2012

Committente: ZINCOL ITALIA S.p.A.

Indirizzo cantiere: Via del Commercio, 440 – 41038 San Felice sul Panaro (MO)

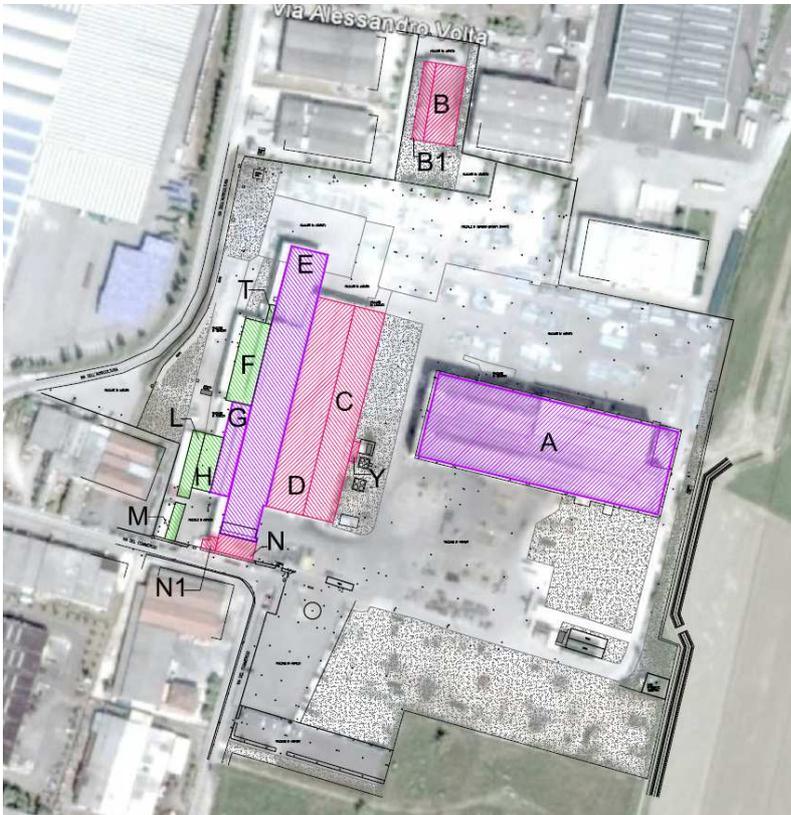
PLANIMETRIA STATO POST SISMA

STRUTTURE CON DANNI GRAVI E/O GRAVISSIMI		
D	FABBRICATO FINITURA E STOCCAGGIO	2340 mq
C	FABBRICATO FINITURA E STRIPPAGGIO	1910 mq
B	FABBRICATO CAPANNONE TERZI	680 mq
B1	TETTOIA CAPANNONE TERZI	265 mq
Y	VANO TECNICO	47 mq
N1	SERVIZI TECNICI UFFICI	47 mq
N	PALAZZINA UFFICI	200+200 mq
		Subtotale 5683 mq
STRUTTURE DA RISTRUTTURARE		
A	FABBRICATO ZINCATURA	5955 mq
E	FABBRICATO VERNICIATURA	3200 mq
G	FABBRICATO OFFICINA	502 mq
		Subtotale 9657 mq
STRUTTURE ESISTENTI		
M	FABBRICATO MENSA	113 mq
L	FABBRICATO INFERMERIA E SPOGLIATOI	240 mq
H	TETTOIA	302 mq
F	FABBRICATO SERVIZI VERNICIATURA	628 mq
T	TECNICO	32 mq
		Subtotale 1315 mq
		TOT 16.655 mq

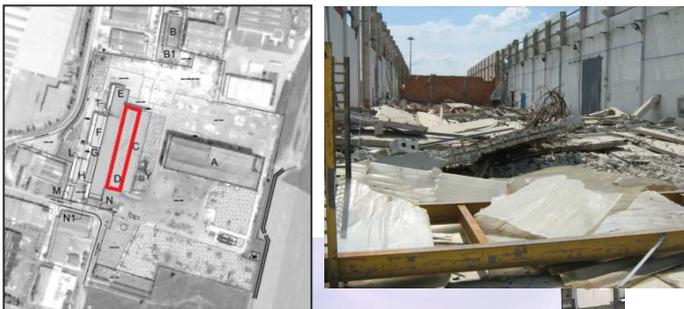
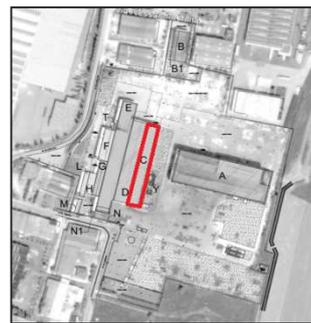
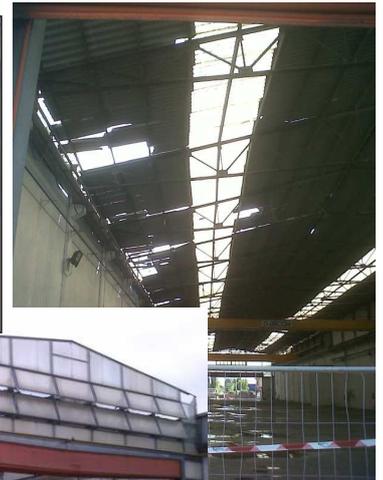
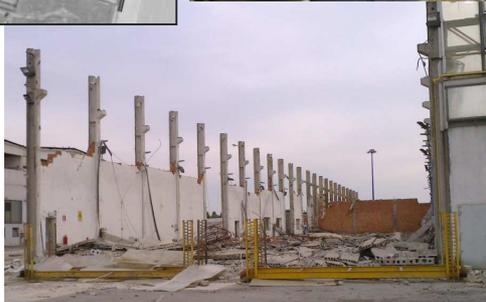
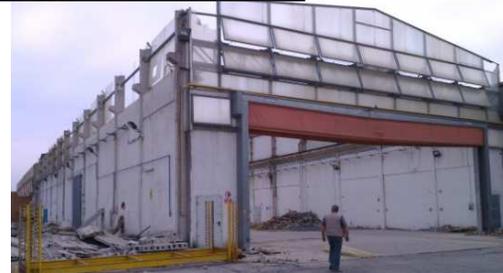
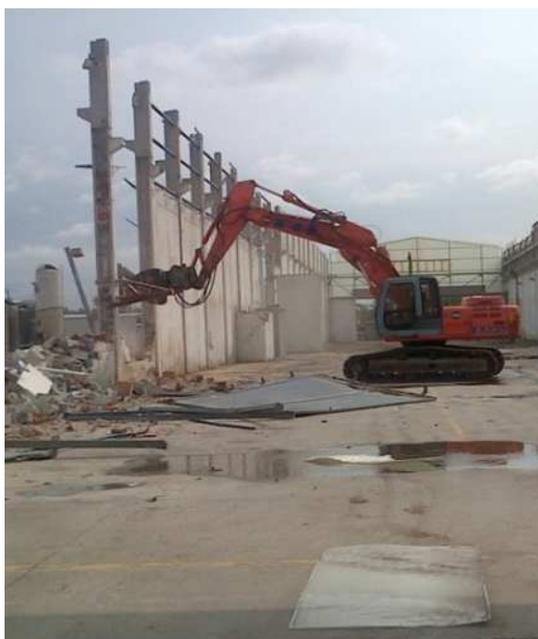
Edificio industriale ad unica falda, struttura portante in cemento armato precompresso, pareti in muratura, copertura in capriate e pannelli metallici.

Inagibile dopo il sisma per parziale crollo del tetto, spostamento delle capriate dalle sedi.

Edificio industriale ad unica falda, struttura portante in cemento armato, pareti in muratura e copertura in carpenteria metallica.

L'edificio risultava inagibile per il crollo del tetto pertanto si è optato per la completa demolizione.

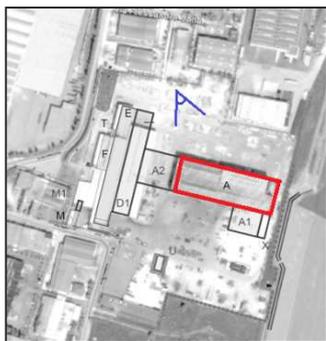
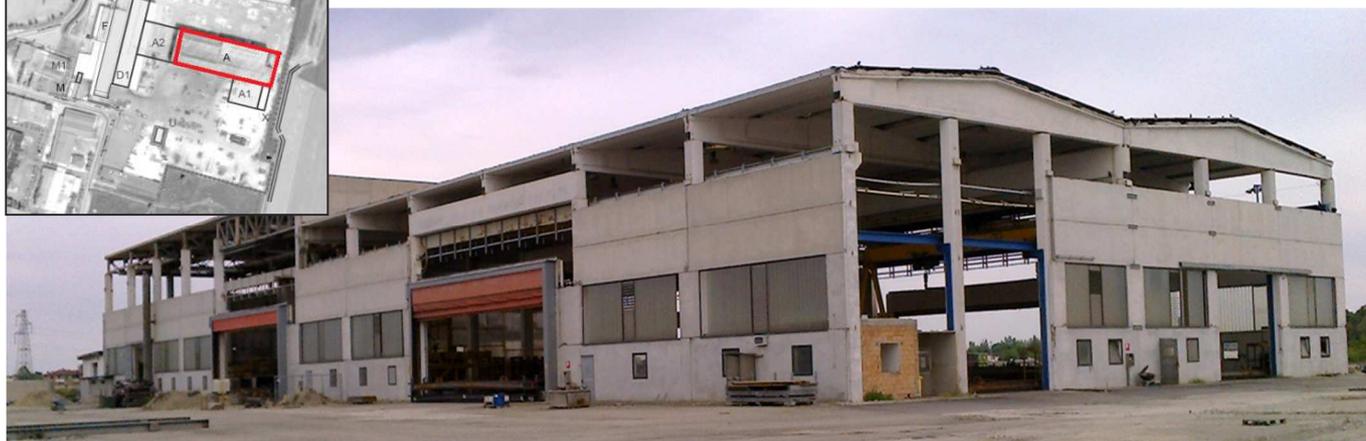
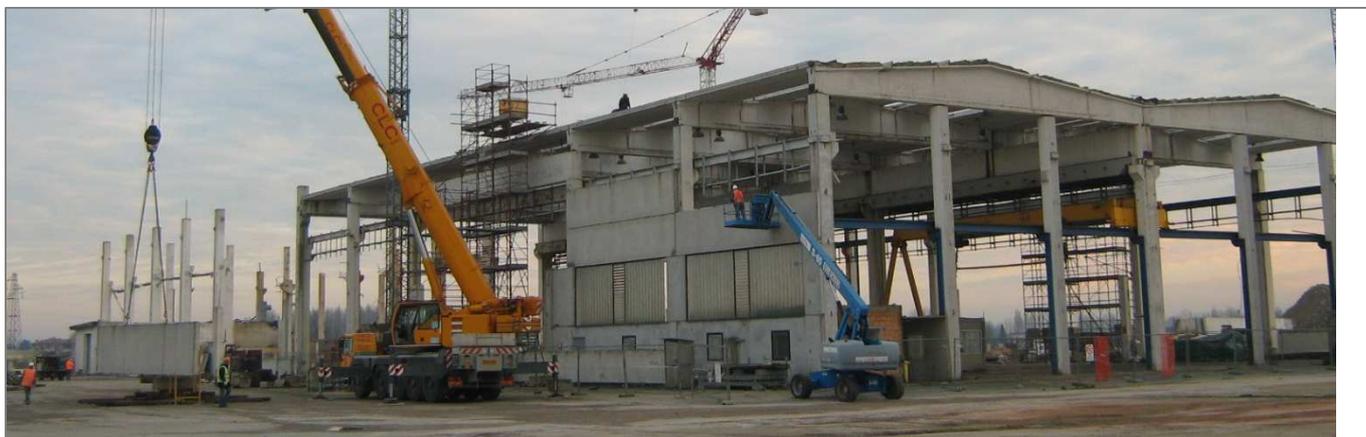
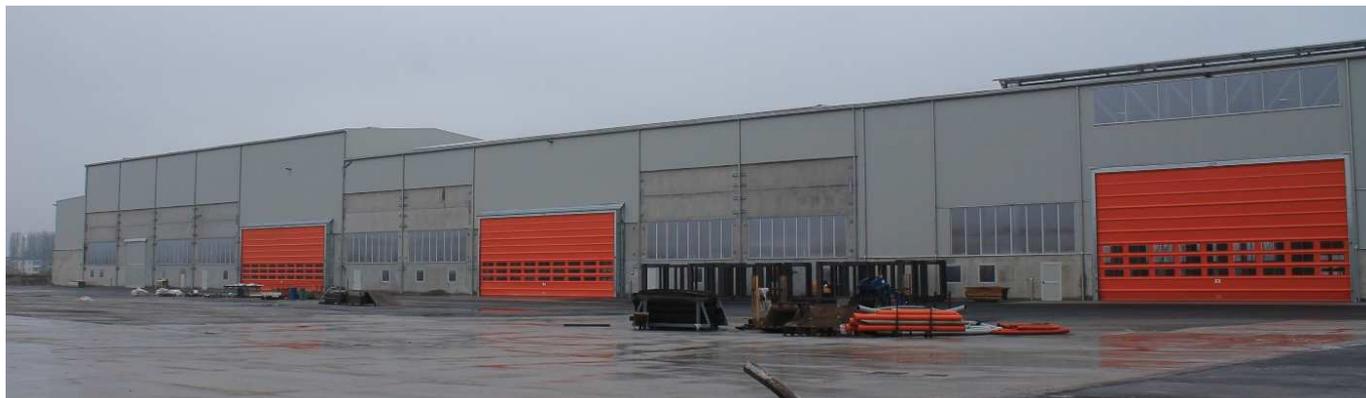
Edificio industriale con struttura realizzata prevalentemente in cemento armato precompresso e copertura in pannelli sandwich.

L'edificio dopo il sisma risultava inagibile per crollo e parziale distacco dei pannelli delle pareti esterne e di parte del tetto e danneggiamento di due colonne sui portali di accesso.

1. Montaggio pannelli esterni metallici di tamponamento o esecuzione parapetto del tetto e linea vita
2. Smontaggio manto di copertura e sostituzione pannelli tetto
3. Spostamento impianti interni interferenti con le lavorazioni
4. Opere accessorie alla messa in sicurezza delle strutture e degli impianti interni
5. Demolizioni opere interne interferenti con nuovi fabbricati
6. Demolizione vasca contenimento acidi per far luogo alla nuova vasca
7. Demolizione parti interferenti forno preriscaldamento e fondazione forno zincatura per far posto ai nuovi
8. Montaggio staffe di collegamento colonne capriate esistenti
9. Montaggio e fissaggio placcaggi colonne
