RELAZIONE DESCRITTIVA DEL CANTIERE

INTERVENTI DI RIPRISTINO DEGLI IMMOBILI E DEI BENI STRUMENTALI, A SEGUITO DEGLI EVENTI SISMICI DEL 20 E 29 MAGGIO 2012

Committente: ZINCOL ITALIA S.p.A.

Indirizzo cantiere: Via del Commercio, 440 – 41038 San Felice sul Panaro (MO)

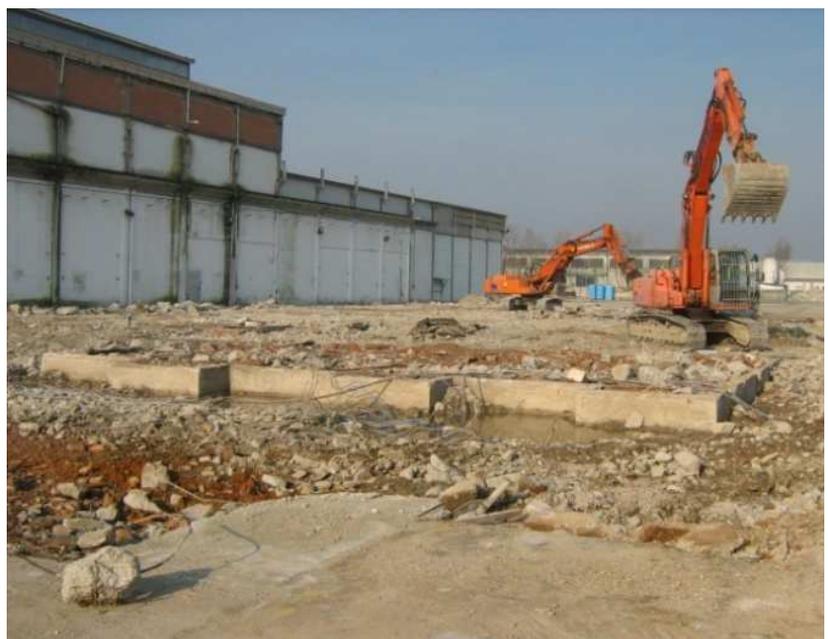
Edificio industriale ad unica falda, struttura portante in cemento armato, pareti in muratura e copertura in carpenteria metallica.

Dimensioni 115x20,5 m, altezza 9,54 m sotto catena, 11,58 m al colmo.

L'edificio risultava inagibile per il crollo del tetto pertanto si è optato per la completa demolizione.

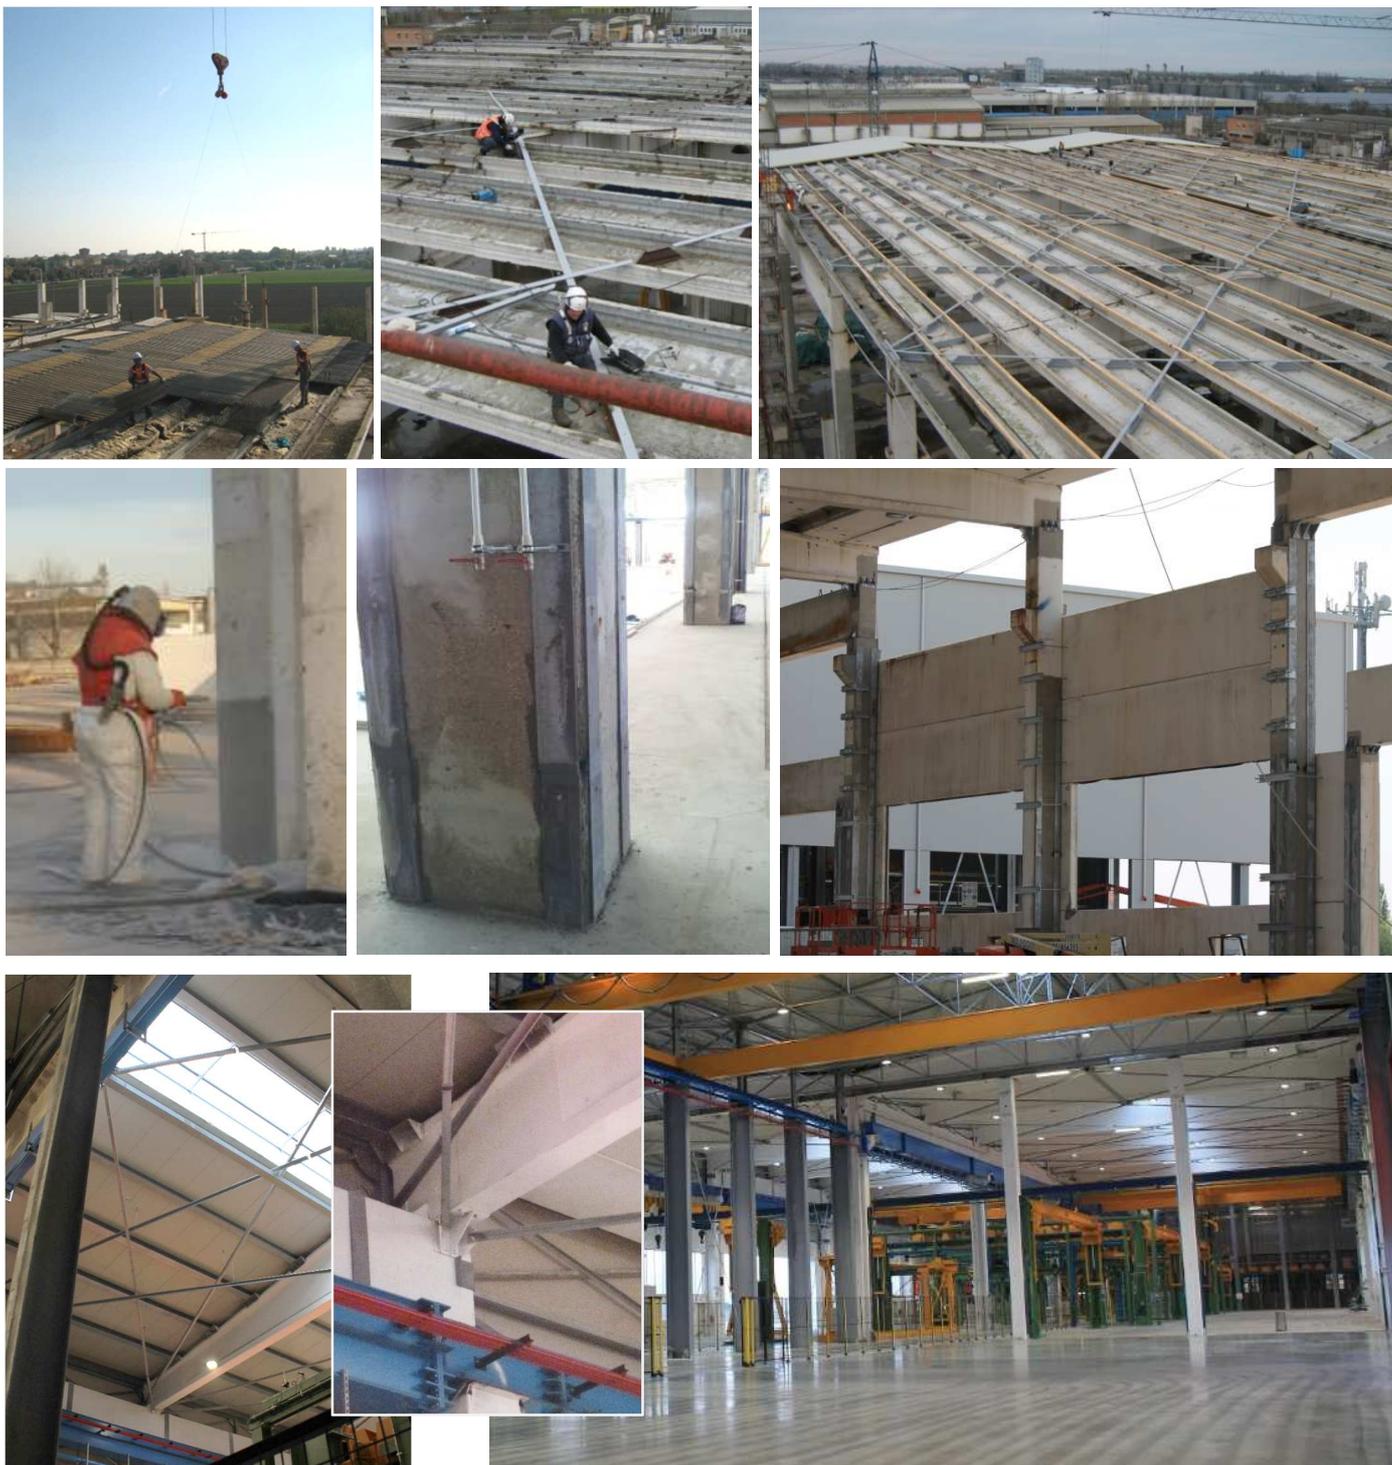
Edificio industriale con struttura realizzata prevalentemente in cemento armato precompresso e copertura in pannelli sandwich.

Dimensione totale 131x45,6 m, altezza sotto trave 12 m circa, al colmo 15,5 m

L'edificio dopo il sisma risultava inagibile per crollo e parziale distacco dei pannelli delle pareti esterne e di parte del tetto e danneggiamento di due colonne sui portali di accesso.

INTERVENTI DI RICOSTRUZIONE O ADEGUAMENTO

1. Montaggio pannelli esterni metallici di tamponamento o esecuzione parapetto del tetto e linea vita
2. Smontaggio manto di copertura e sostituzione pannelli tetto
3. Spostamento impianti interni interferenti con le lavorazioni
4. Opere accessorie alla messa in sicurezza delle strutture e degli impianti interni
5. Demolizioni opere interne interferenti con nuovi fabbricati
6. Demolizione vasca contenimento acidi per far luogo alla nuova vasca
7. Demolizione parti interferenti forno preriscaldamento e fondazione forno zincatura per far posto ai nuovi
8. Montaggio staffe di collegamento colonne capriate esistenti
9. Montaggio e fissaggio placcaggi colonne
